А.А. Тимощенко✉, О.В. Белан, А.С. Кравцова, А.А. Морозов

Институт археологии и этнографии СО РАН  
Новосибирск, Россия  
E-mail: timoshenkoaleksey@bk.ru

## Предварительные результаты второго этапа археологических работ на местонахождении «Археологический культурный слой Спасского собора» в городе Куйбышеве в 2020 году

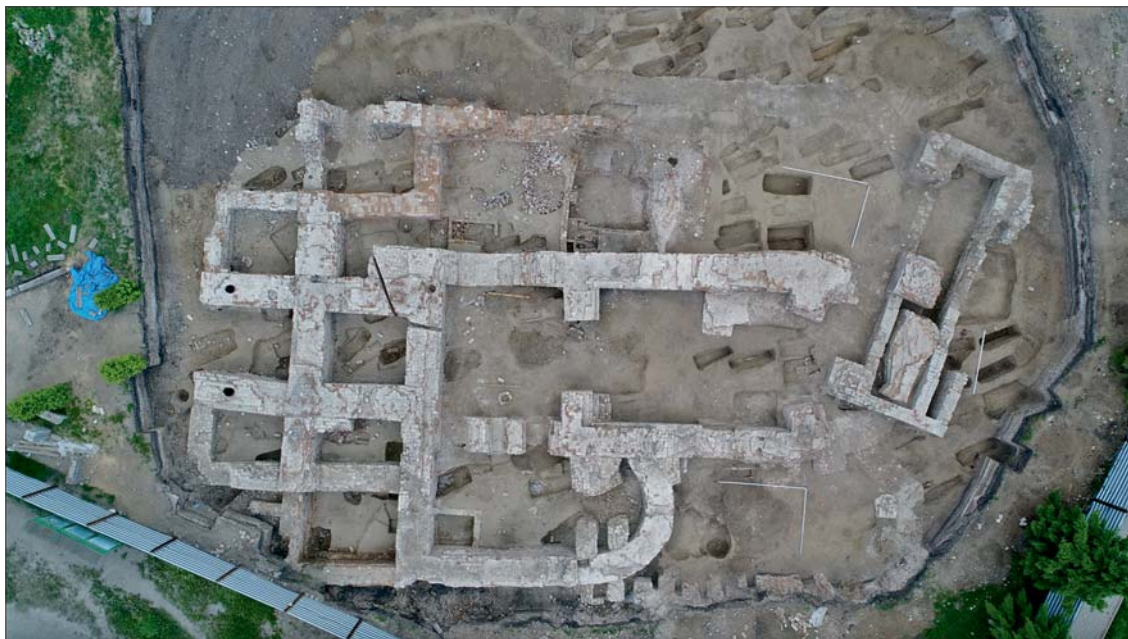
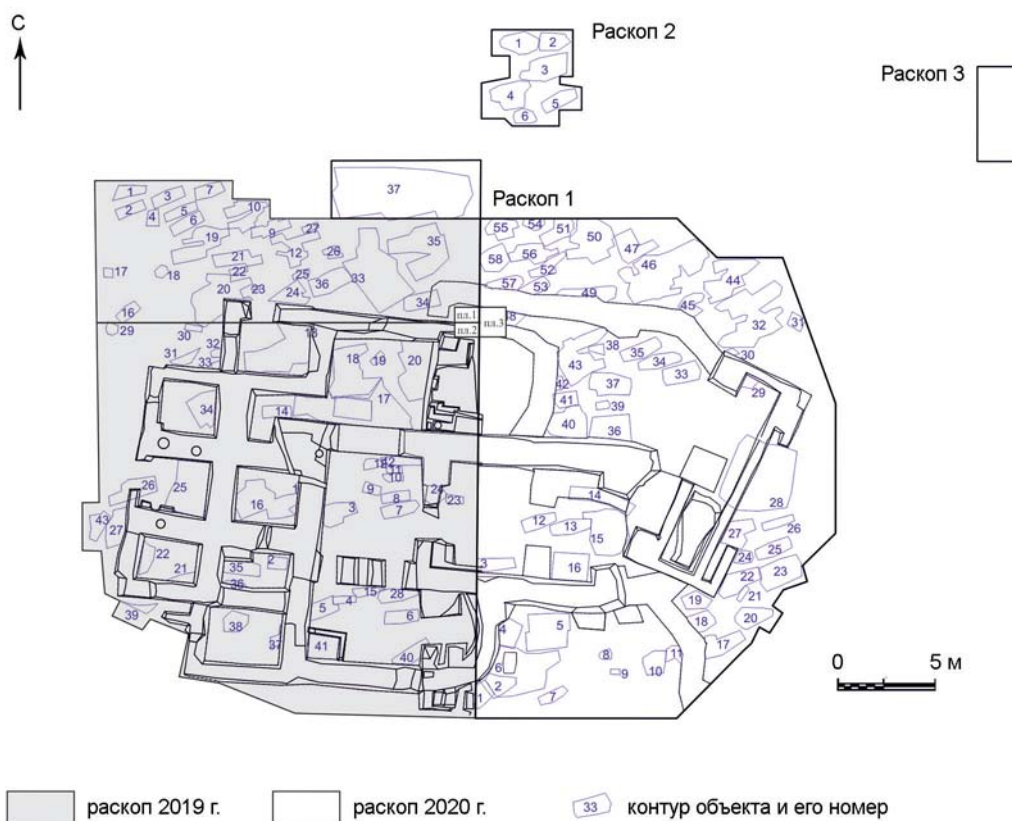
Рис. 1. Планиграфическая ситуация местонахождения «Археологический культурный слой Спасского собора».

Работы 2020 г. дислоцировались на четырех участках (рис. 1).

1. Раскоп 1, площадь 3 – основная площадь работ, примыкающая к раскопу 2019 г. с востока. Всего вскрыто 469,497 м<sup>2</sup>. Здесь зафиксировано продолжение фундамента Спасского собора – алтарная часть и остатки приделов. Территория раскопа подвергалась сильному техногенному воздействию в XX в. Культуросодержащие отложения

2. Раскоп 1, площадь 1 – участок под опору сети теплоснабжения с северо-запада от раскопа 1, в границах законсервированной в 2019 г. территории. Вскрытая площадь составила 16,37 м<sup>2</sup>. Участок был насыщен впущенными друг в друга погребениями и представлял собой пятно мешаного грунта, границы могильных ям не фиксировались. Всего исследовано 44 погребения.

3. Раскоп 2 – участок под опору сети теплоснабжения с севера от раскопа 1. Всего вскрыто 22,645 м<sup>2</sup>. Здесь зафиксировано 6 объектов, содержащих 23 погребения.

4. Раскоп 3 – участок под опору сети теплоснабжения с северо-востока от раскопа 1. Археологических и антропологических материалов в раскопе не зафиксировано. Вскрытая площадь составила 13 м<sup>2</sup>.

*Спасский собор (1787–1937).* К настоящему времени раскопаны все элементы фундамента. Установлено, что ширина храма, со всеми разновременными пристройками к нему, составляет 22,4 м, а длина по основной оси – 32 м (см. рис. 1).

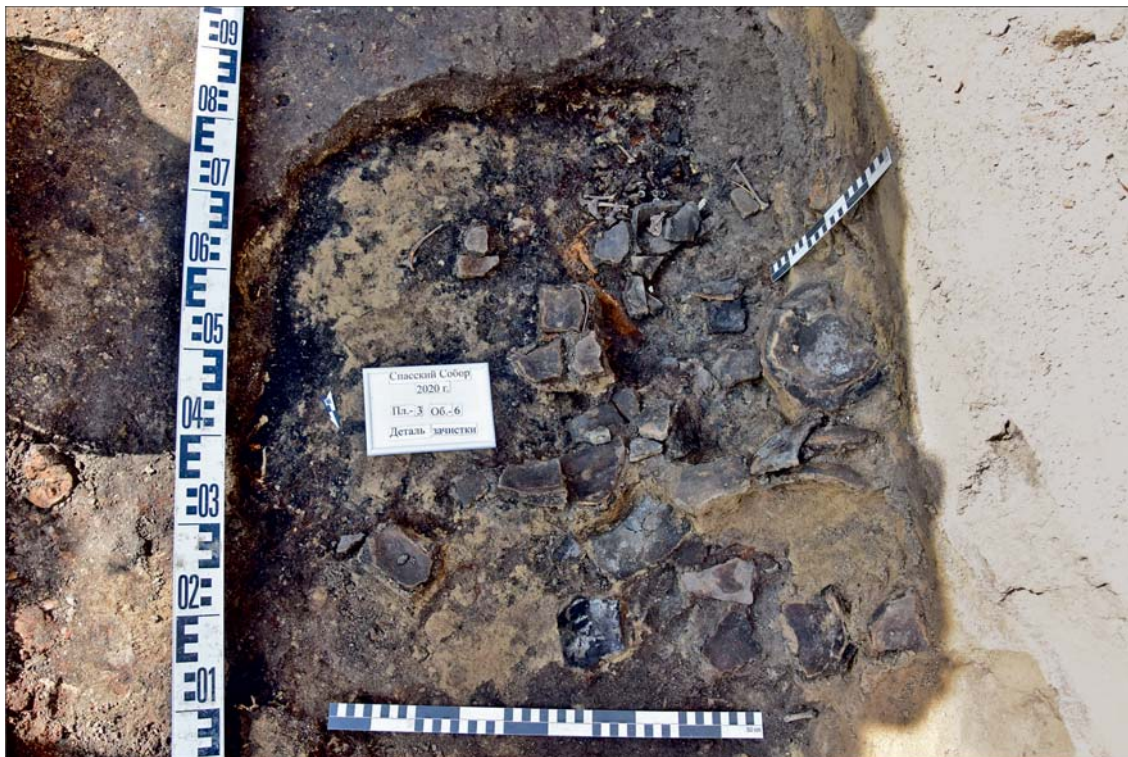
Рис. 2. Фрагмент культурного слоя времени Каинского форпоста на местонахождении «Археологический культурный слой Спасского собора».

*Каинский форпост (1722–1787).* Ко времени существования Каинского форпоста отнесен объект 6 площади 3 раскопа 1 (рис. 2), расположенный внутри южного придела; стратиграфический контекст утрачен. Объект представлял собой углубление овальной формы размерами 1,8 × 2,3 м и глубиной до 0,4 м, с западной стороны разрушен траншеей фундамента. В кровле объекта исследованы четыре погребения, под которыми располагался культурный слой. Здесь зафиксированы развалы керамических сосудов со сквозными отверстиями, кости и позвонки крупных рыб, фрагменты бересты и углей. Внутренние стенки сосудов покрыты мощным нагаром. Предварительно данный комплекс интерпретируется как площадка для заготовки дегтя.

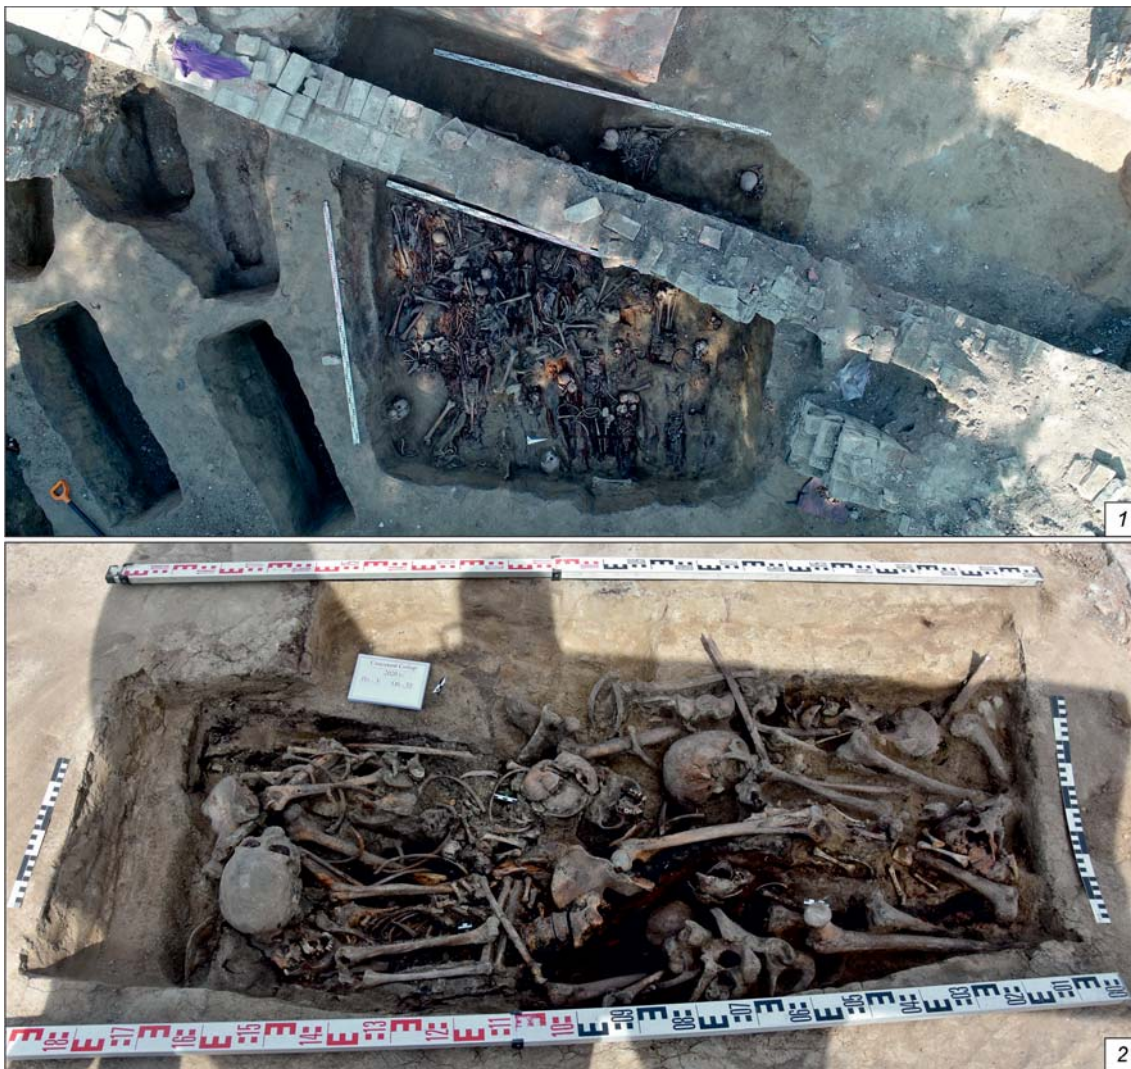
Рис. 3. Коллективные захоронения на местонахождении «Археологический культурный слой Спасского собора».

Объект 28 площади 3, размерами 3,6 × 3,4 м, представлял собой яму подквадратной формы, ориентированную по линии север – юг, глубиной 0,5 м, с вертикальными стенками (рис. 3, 1). Располагался с внешней, восточной стороны основно-

1 – раскоп 1, площадь 3, объект 28; 2 – раскоп 1, площадь 3, объект 33.

го алтаря. Объект частично разрушен в северной части постройкой советского времени. При зачистке зафиксированы останки по меньшей мере 30 индивидов. Часть из них сохранила анатомический порядок. Судя по сохранившимся колодам, погребенные были уложены в два ряда вплотную друг к другу.

Объект 33 площади 3 в кровле представлял собой небольшую яму размерами  $2 \times 0,8$  м (рис. 3, 2), зафиксирован внутри северного придела. При вскрытии обнаружено, что он являлся коллективной могилой глубиной 0,45 м, где в три яруса рядами были уложены останки как минимум 12 индивидов.

С учетом того, что анатомия костяков и целостность колод частично нарушена, а найденные при строительстве Спасского собора погребения в конце XVIII в. не переносились на новое место, а просто разрушались, данные объекты, скорее

всего, являются результатом единовременного массового перезахоронения с другого погоста.

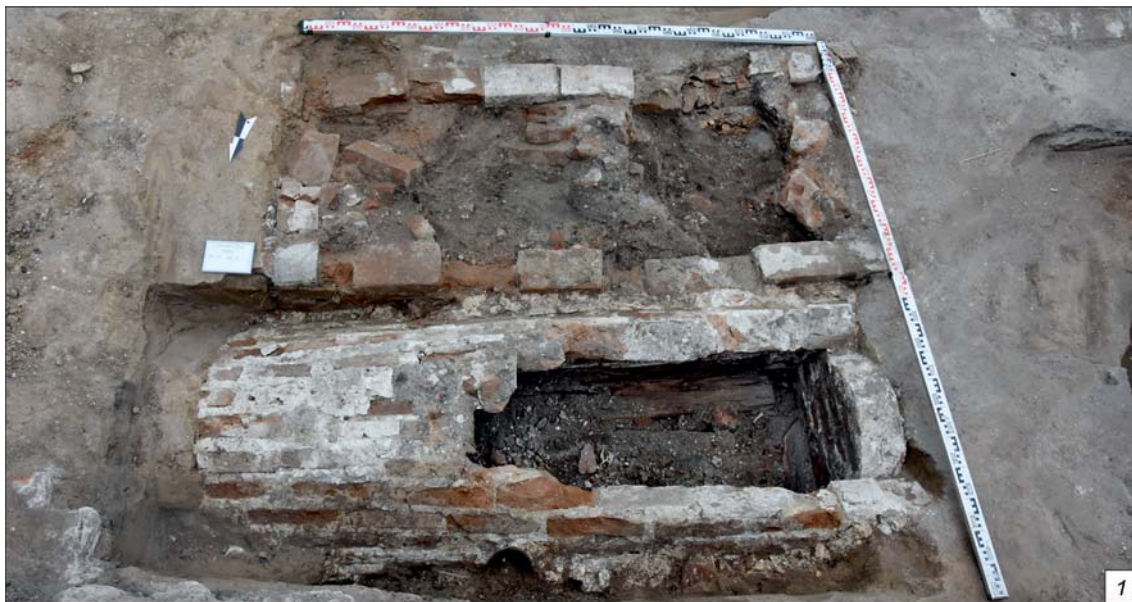
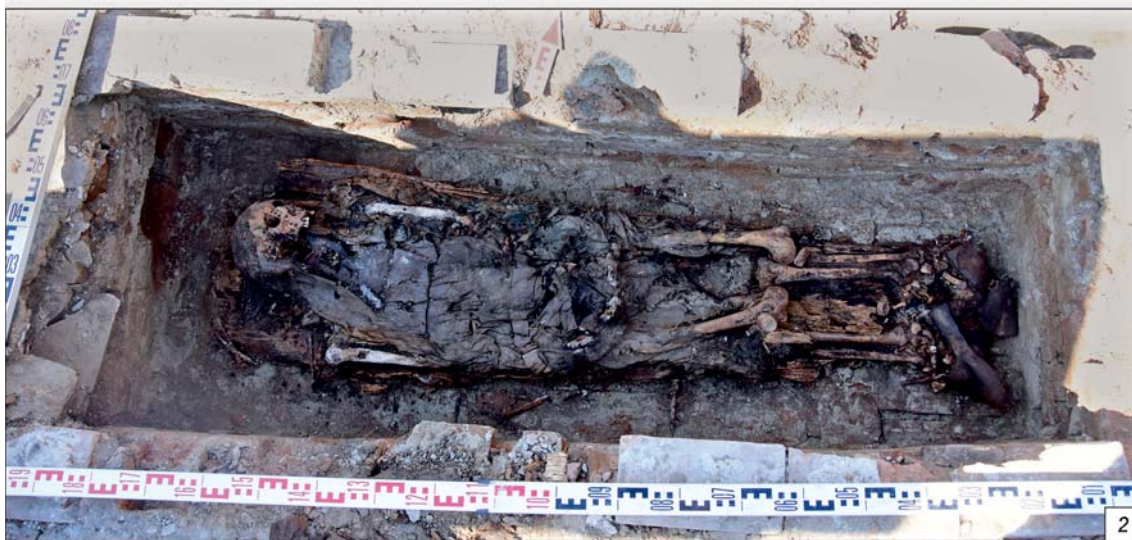
Рис. 4. Склепы. Раскоп 1, площадь 3, объект 5 местонахождения «Археологический культурный слой Спасского собора».

Помимо грунтовых захоронений обнаружены два склепа (рис. 4). Они зафиксированы в объекте 5 площади 3 раскопа 1, во внутренней части южного придела. При зачистке кровли объект представлял собой заполнение прямоугольной формы размерами  $1,8 \times 2$  м и первоначально был определен как остатки разрушенного храма, однако при дальнейшем разборе обнаружили два небольших примыкающих кирпичных склепа.

Склеп 1 имел размеры  $0,7 \times 2$  м, представлял собой кирпичный ящик, выложенный «в полкирпича» (высота кладки 0,6 м), состоял из 8 кирпичных рядов и имел арочный свод. Кирпичная кладка клалась на известковый раствор, кирпичи в арке подтесывались. В склепе зафиксировано погребение взрослого мужчины в деревянном гробу-ящике, крышка была обтянута берестой. Обна-

1 – общий вид; 2 – зачистка склепа 2.

Склеп 2 примыкал к склепу 1 с южной стороны (размеры  $0,9 \times 2$  м) и также представлял собой кирпичный ящик, сложенный в 7 кирпичей в высоту. Перекрытие не сохранилось. Погребение предположительно принадлежало взрослой женщине. Зафиксированы остатки одежды с вышитым на груди крестом, вероятнее всего рясы, фрагменты апостольника (головной платок с вырезом для лица, ниспадающий на плечи и покрывающий равномерно грудь и спину) и кожаные тапочки (рис. 4, 2).

Учитывая, что склепы примыкали к южной стене основного алтаря и находились внутри фундамента южного придела, датировать их можно интервалом между 1787 г. (начало функциони-

рования собора) и 1804 г. (строительство южного придела). К сожалению, в архивных записях Каинской епархии не удалось найти имени погребенной монахини. Подобные склепы широко известны на православных погостах XVIII–XIX вв. Ближайшие аналогии обнаружены на кладбище Богородице-Алексиевского монастыря в Томске [Боброва, 2017].
